## MANİSA TURGUTLU ÇALDAĞ NİKEL İŞLETMESİNİN ORMAN VARLIĞINA VE DOLAYISIYLA EKOSİSTEME OLUMSUZ ETKİLERİ

Manisa ili, Turgutlu ilçesi Çaldağı mevkiinde SARDES Nikel Madencilik A. Ş. tarafından işletmeye açılması düşünülen nikel madeni ile ilgili olarak TMMOB Orman Mühendisleri Odası İzmir Şubesi tarafından yapılan inceleme 23.05.2009 tarihiyle raporlandırılmıştır. Bu raporda aşağıdaki bilgiler verilmektedir:

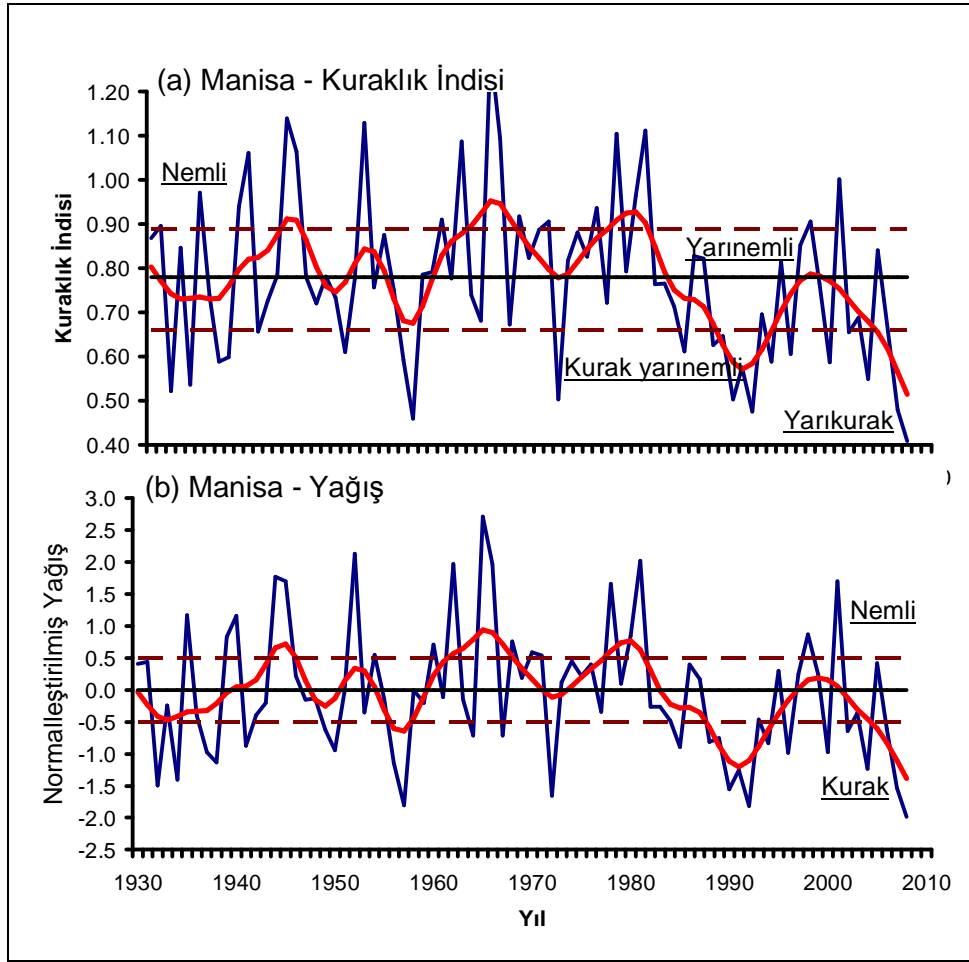
Aşağıdaki zaman dizisi grafiklerinde 1930 yılından başlamak üzere Manisa iline ait kuraklık indisinin yıllar arası değişimi (a) ve buna bağlı olarak arazilerin çölleşme açısından değerlendirilmesi yer almaktadır. (b)'de ise normalleştirilmiş yağış indisinin yıllar arası değişimi verilmiştir. Her iki grafikten de görüleceği üzere, 1970 yılında başlamak üzere özellikle de 1980'lerin başından itibaren Manisa kuraklık indisi *yarınemli'den kurak yarınemli'ye ve yankurak'a* doğru bir seyir ortaya koymaktadır. Aynı değişim yağış indisinde de görülmekte ve bölgenin iklim sınıflaması *nemli'den kurak'a* doğru hızlı bir değişim göstermektedir.

Şekil 3: Manisa'nın 9 noktalı Gauss süzgeci ile düzgünleştirilen uzun süreli (a) yıllık kuraklık indisi dizisindeki ve (b) normalleştirilmiş yıllık yağış anomalisi dizisindeki yıllararası değişimler. (a)'da, (—), 9 noktalı Gauss süzgeci; (—), kuraklık dizisinin ortalamasını; (— — —), alt ve üst çeyrek değerlerini gösterir. (b)'de, (—), 9 noktalı Gauss süzgeci; (—), normalleştirilmiş yağış dizisinin ortalamasını; (— — —), +0.5 ve -0.5 standardize yağış düzeylerini gösterir.
